# Натурные огневые испытания систем водяного пожаротушения на складах мезонинного типа

Задачи, решения, результаты и выводы

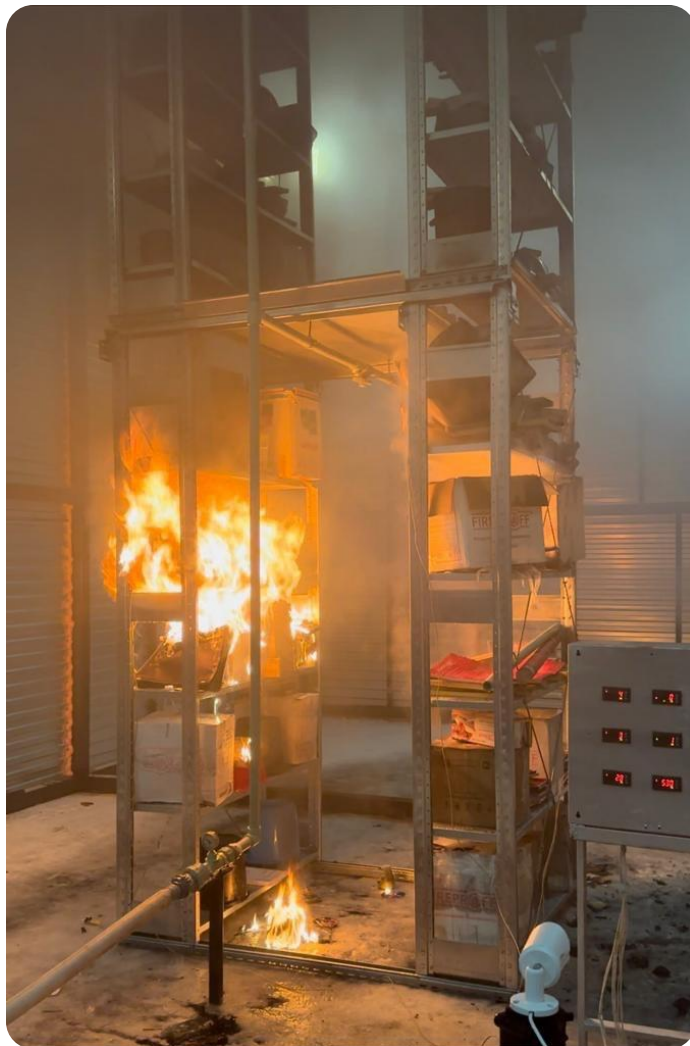
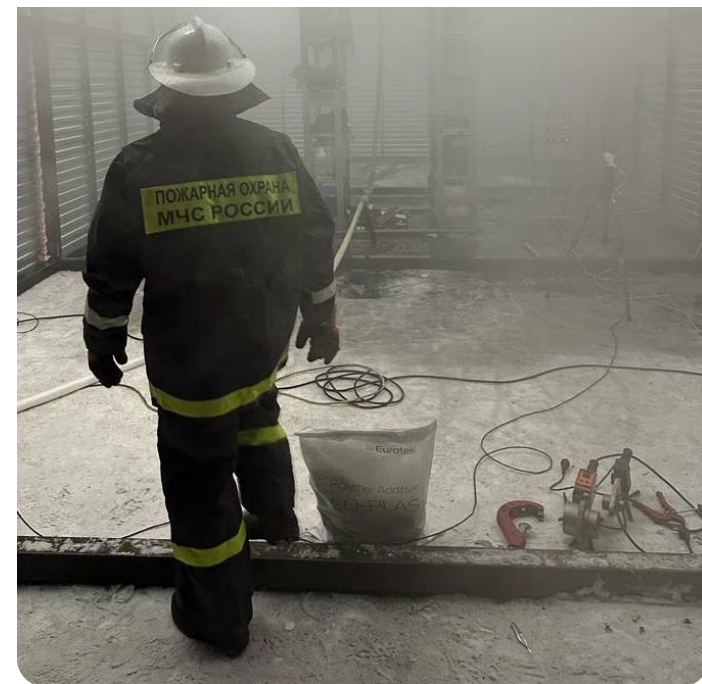
Проведение натурных огневых испытаний на макетах мезонинов с реальной пожарной нагрузкой и смонтированной установкой

**АУП с 2-мя спаренными спринклерами**

Успешные огневые испытания двух типов (верхняя и средняя полки) – пожар **локализован и потушен** менее чем за **5 мин**

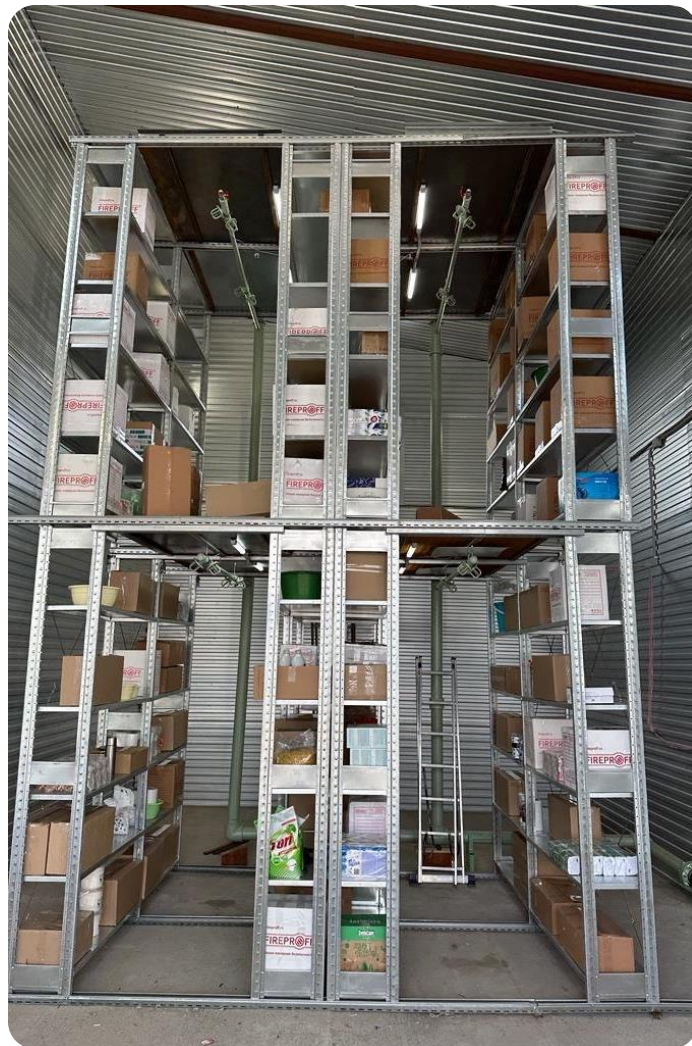
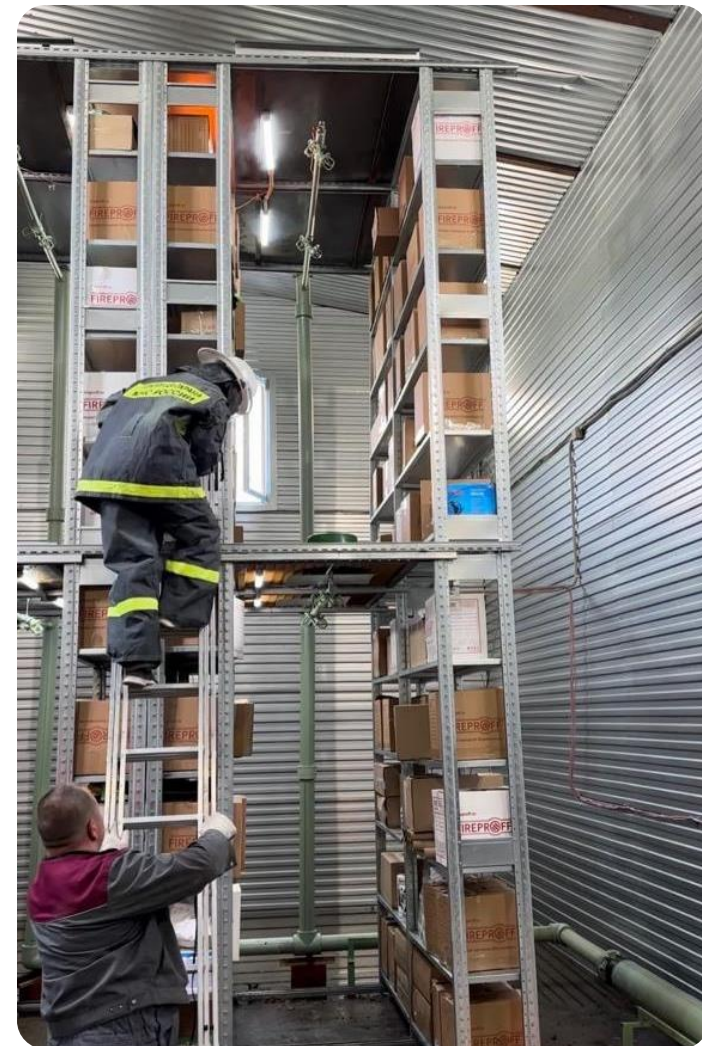
Презентация эффективности работы установки **АУП с 2-мя спаренными спринклерами** в реальных условиях развития пожара

Проведение контрольных огневых испытаний с представителями **РНПК**

Установка показала свою эффективность при локализации и тушении пожара, чем заслужила **положительную оценку** представителями РНПК

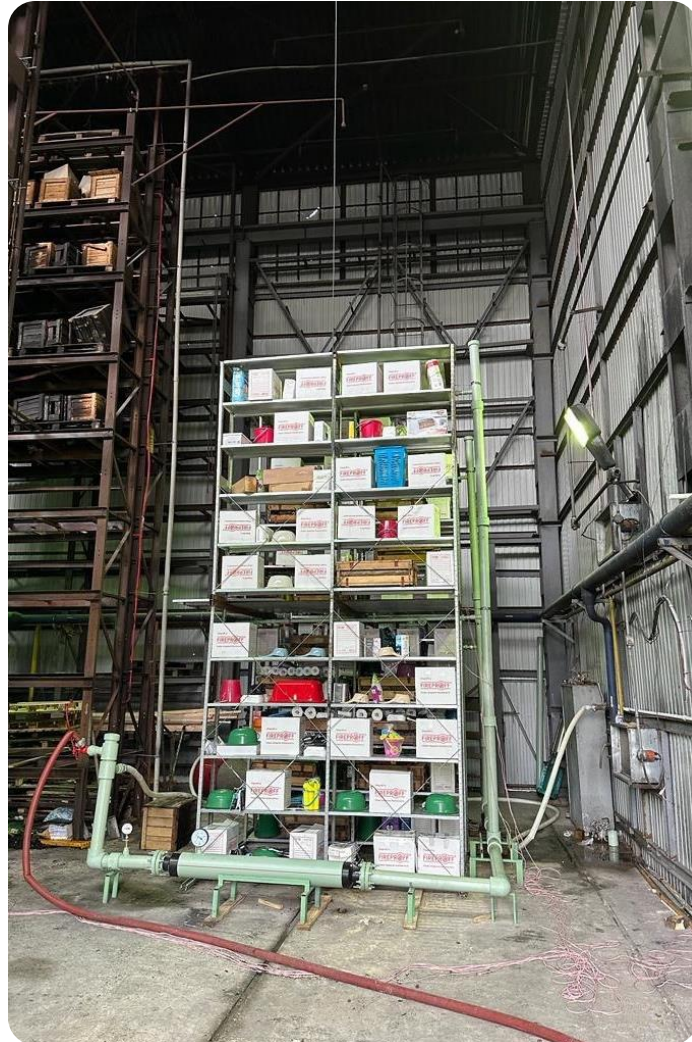
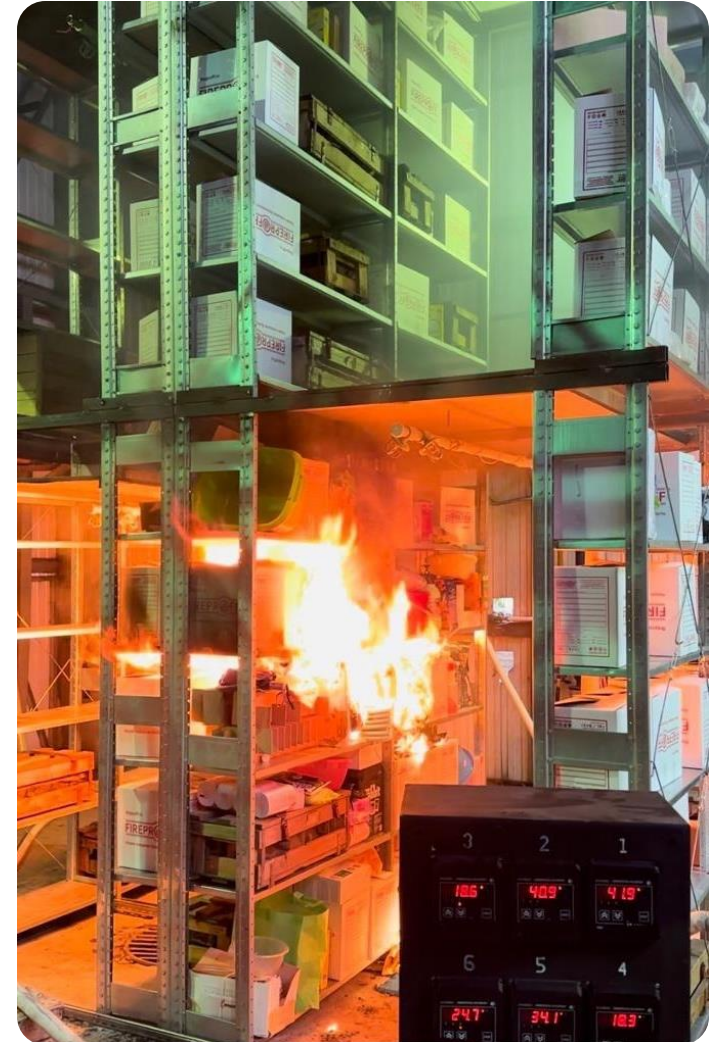
Проведение протокольных испытаний на базе аккредитованной лаборатории ВНИИПО МЧС России

Получение положительных результатов натуральных огневых испытаний

Протокол № 14-2.1-2023

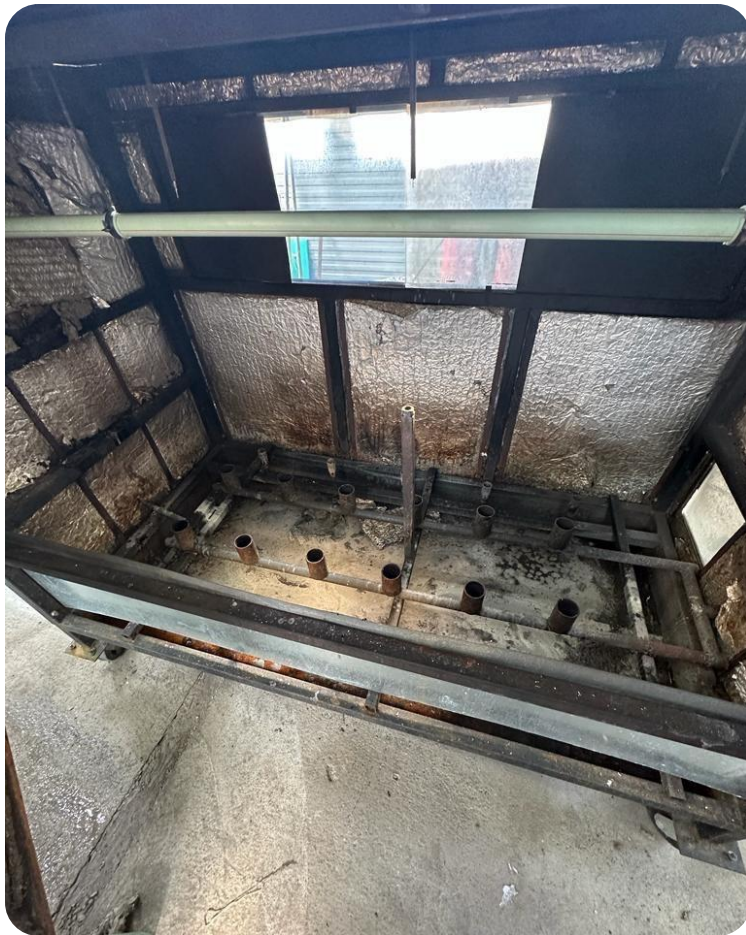
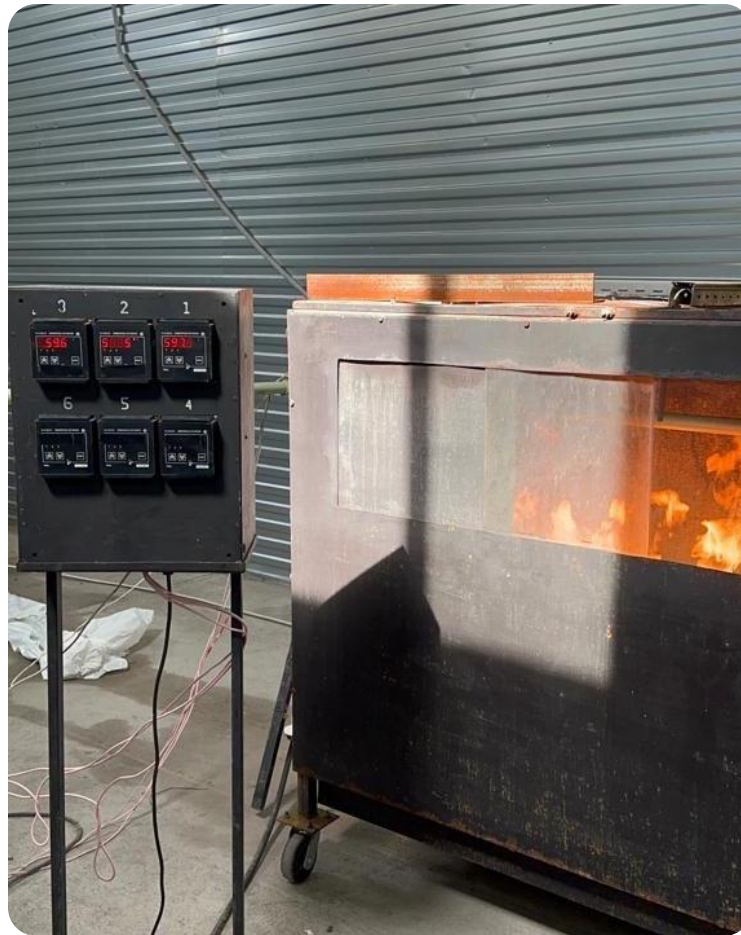
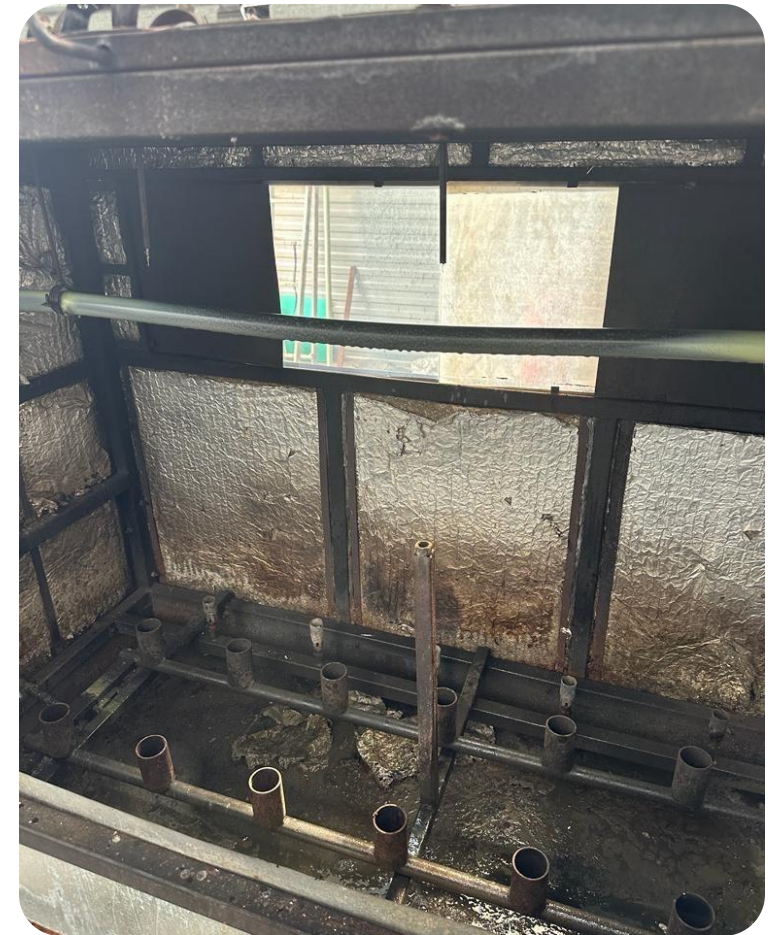
Положительные огневые испытания трубопроводов (**600°**)  
Протокол №1-26.07.23

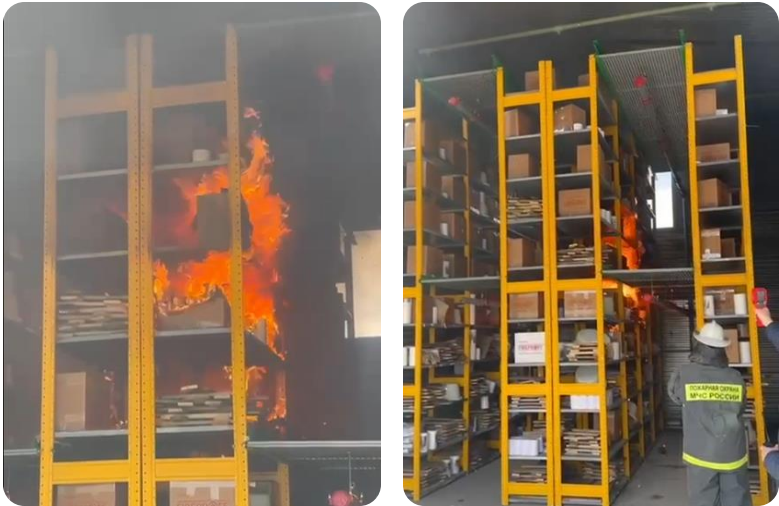
## Протокольные огневые испытания системы пожаротушения на гравлоках

Протокол № ...  
«При заданных параметрах ... установка  
сприклерного автоматического  
пожаротушения ... не может эффективно  
локализовать и/или потушить пожар в  
складах мезонинного типа.

После испытаний было зафиксировано  
изменение геометрии складских  
конструкций с риском их обрушения»

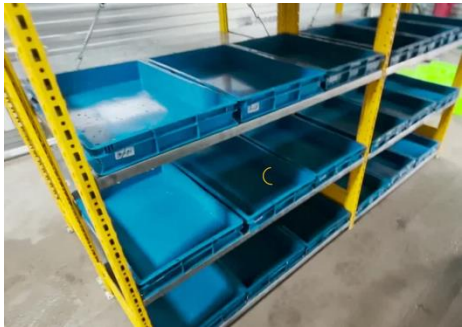
Фактический объем  
тушения,  
литров / мин.

КПД = объем тушения /  
номинальный расход воды

## Сравнительные испытания водосбора в емкостях на полках мезонина

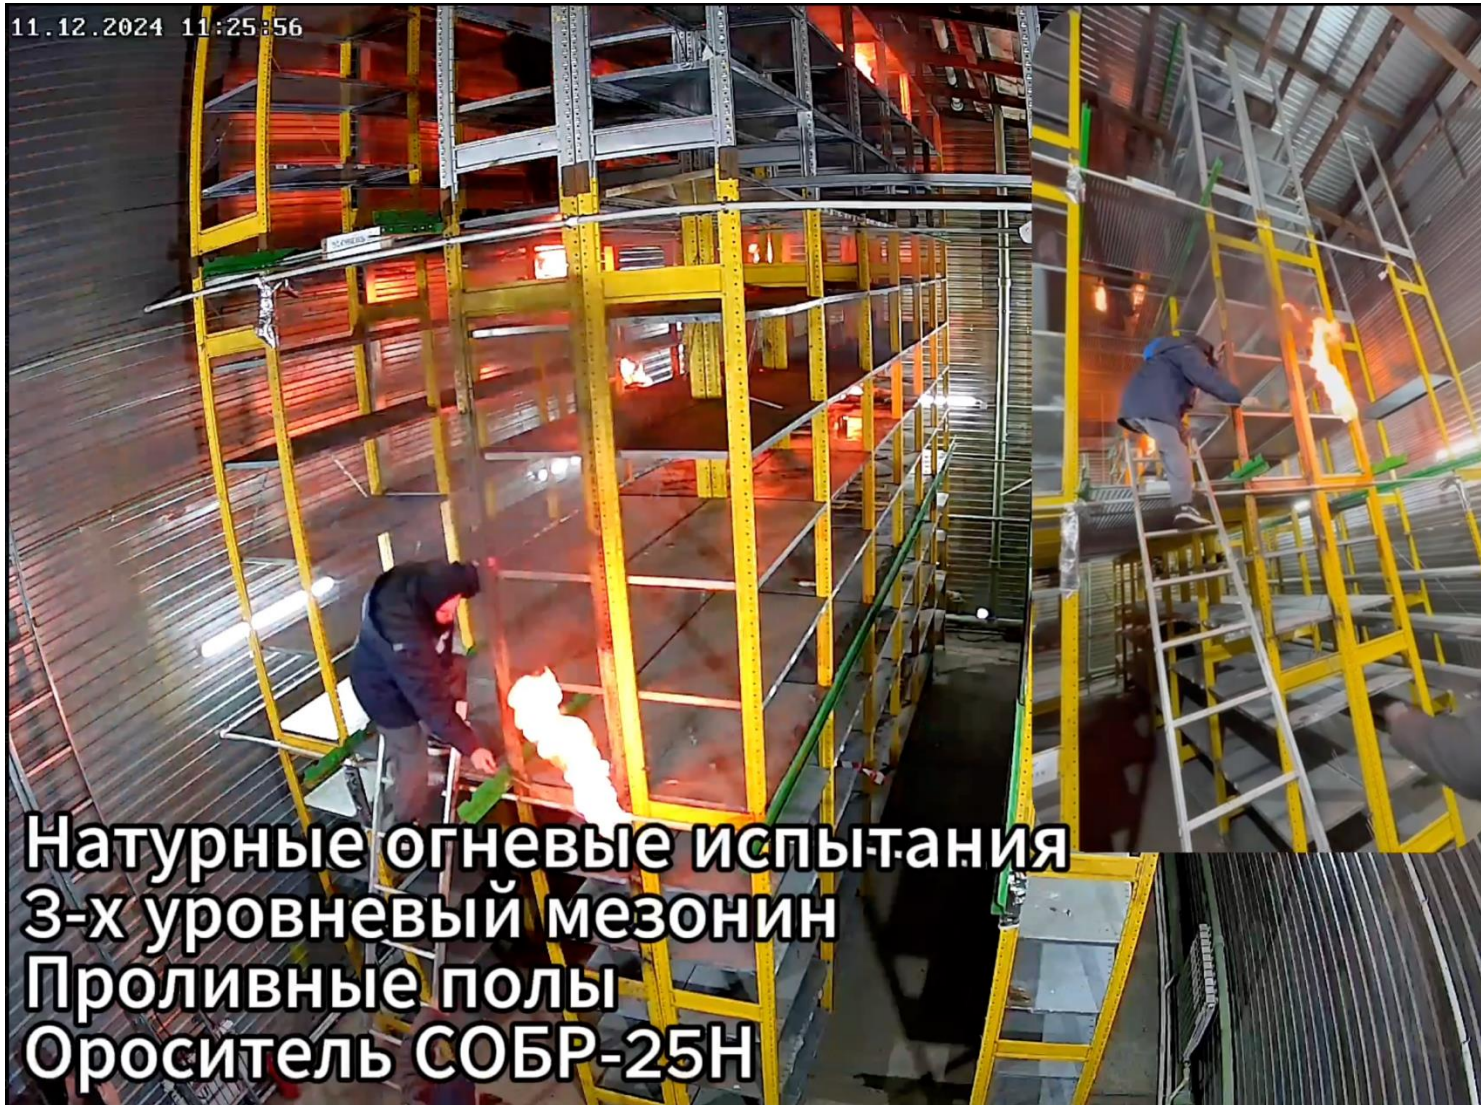
**Натурные огневые испытания  
3-х уровневый мезонин  
Проливные полы  
Ороситель СОБР-25Н**

При указанных вводных (АУП в один ярус под потолком) способна ликвидировать горение только на верхнем ярусе мезонина

Тушение на нижележащих не произошло по причине непопадания воды из-за наличия товаров на сплошных полках и сечения просечных полов (вода стекала по конструкциям)

Результат испытаний - отрицательный

№1. Испытаниями установлено, что АУП в один ярус под потолком не способно ликвидировать горение на нижележащих ярусах, кроме верхнего, по причине наличия сплошных полок и товаров на них, а также конфигурации просечного пола, не дающего воде достигнуть источника пожара (вода стекает по конструкциям)

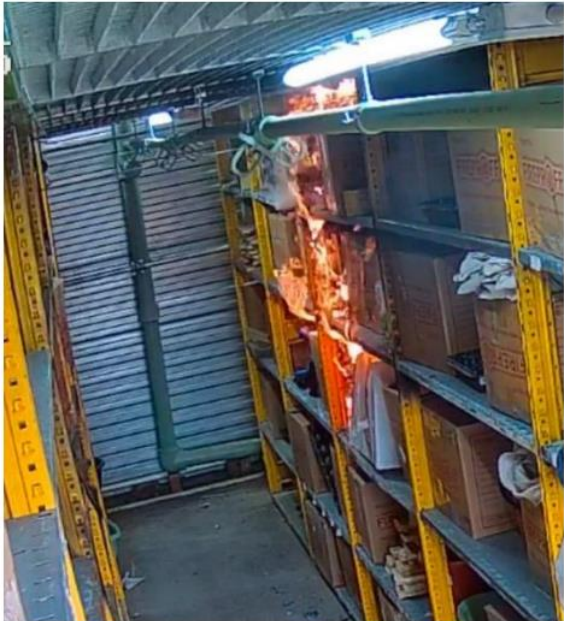
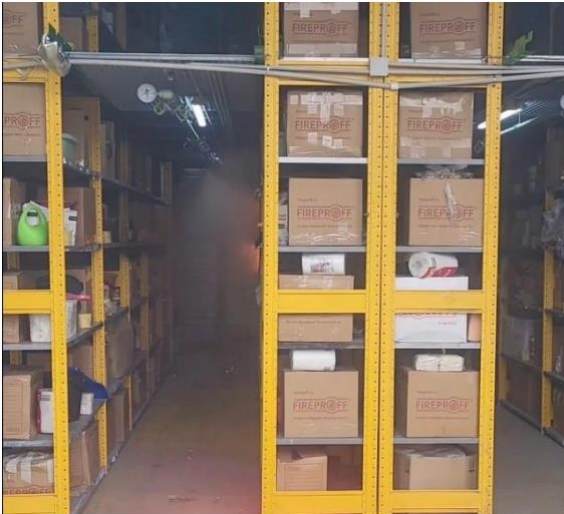
Этап 1. Испытания в мезонине с  
 неметаллическими трубопроводами

| Характеристика объекта испытаний | АУП с неметаллическими трубопроводами и спаренными оросителями ПОТОК К-115 под углом 90° друг к другу |

| Время сработки первого оросителя | 2 мин. 15 сек. |
| Время ликвидации открытого горения | 13 мин. 30 сек. |
| Максимальная температура в очаге | 571°С |

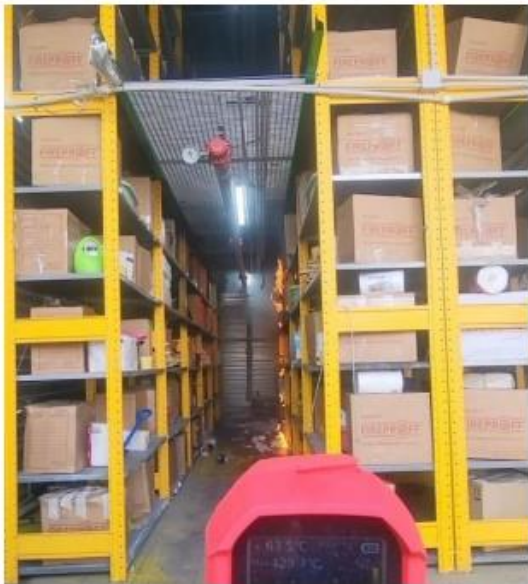
Рис. 1. Первые 30 сек. открытого горения

| Характеристика объекта испытаний | АУП с металлическими трубопроводами, грувлочными соединениями и оросителями АНГАР К-160 |

| Время ликвидации открытого горения | Не ликвидировано |

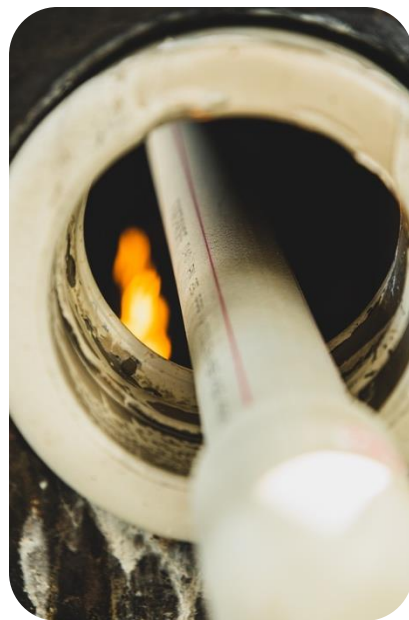
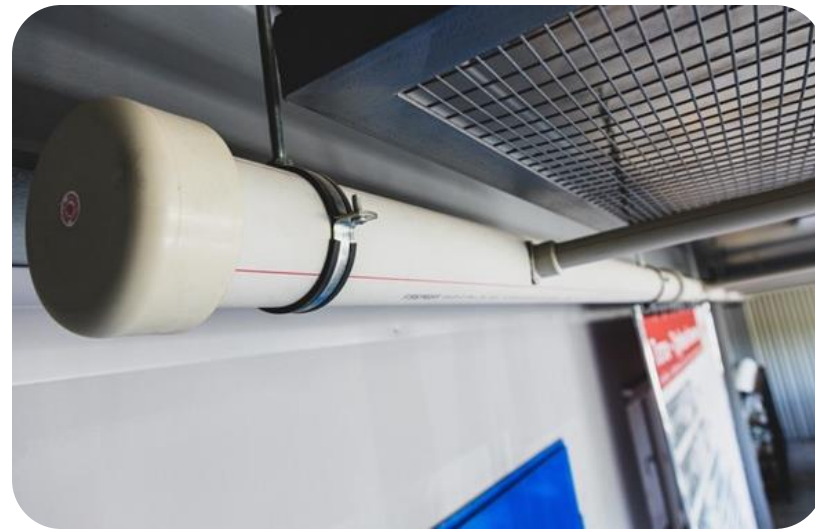
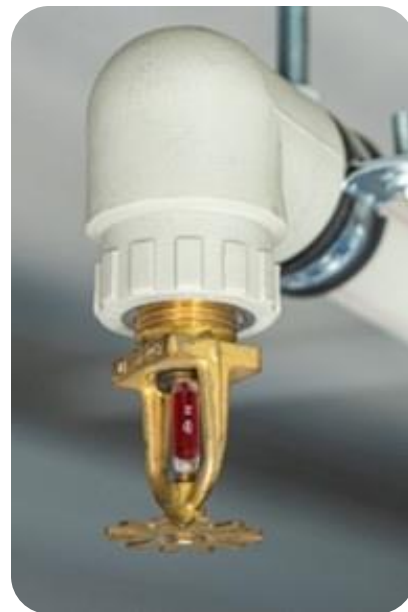
Полное отсутствие коррозии,  
в том числе  
электрокоррозии, и  
гарантированное  
герметичное соединение

Стабильная работа системы на  
протяжении всего срока  
эксплуатации (50 лет)

№4. В связи наличием на мезонинах многокилометровых кабельных линий и электроприборов, создается электрическое поле, которое способно вызывать электрокоррозию в металлических трубопроводах, что может привести к возникновению засоров в спринклерных оросителях и их выходу из строя

№4. Обеспечить дополнительные мероприятия по защите от коррозии и электрокоррозии, либо применять неметаллические трубопроводы пожаротушения
